**2016-BB-12-QS-01 (DEFINITIEF)**

**QUICK SCAN CONVENTIONELE EXPLOSIEVEN**

**N226 SCHUTTERHOEFLAAN**

**PROVINCIE UTRECHT**

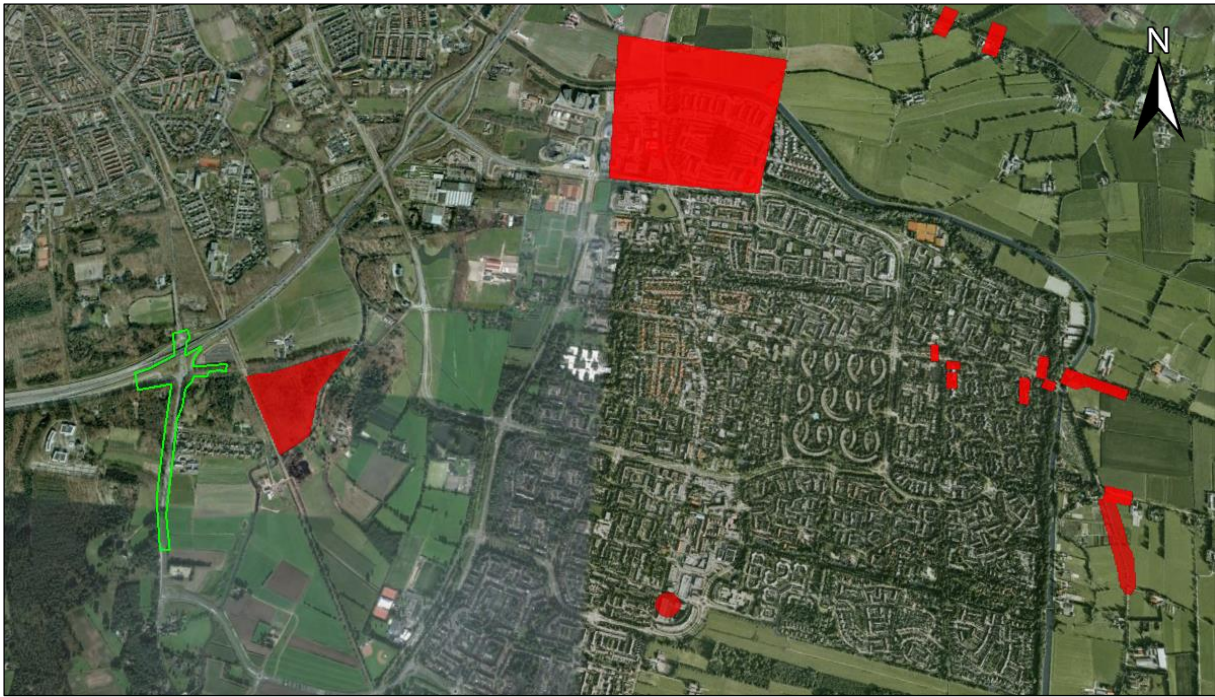
**Figuur 7.** Locaties van mijnevelden (rood) op afstand van het projectgebied (in het groene kader). Bron satellietbeeld: Google Earth.

Zekerheidshalve heeft BeoBOM de Collectie Mijneveldkaarten, leg- en ruimrapporten van de EODD geraadpleegd. In dit archief zijn geen indicaties naar voren gekomen voor de aanwezigheid van mijnevelden in (de directe nabijheid van) het projectgebied.

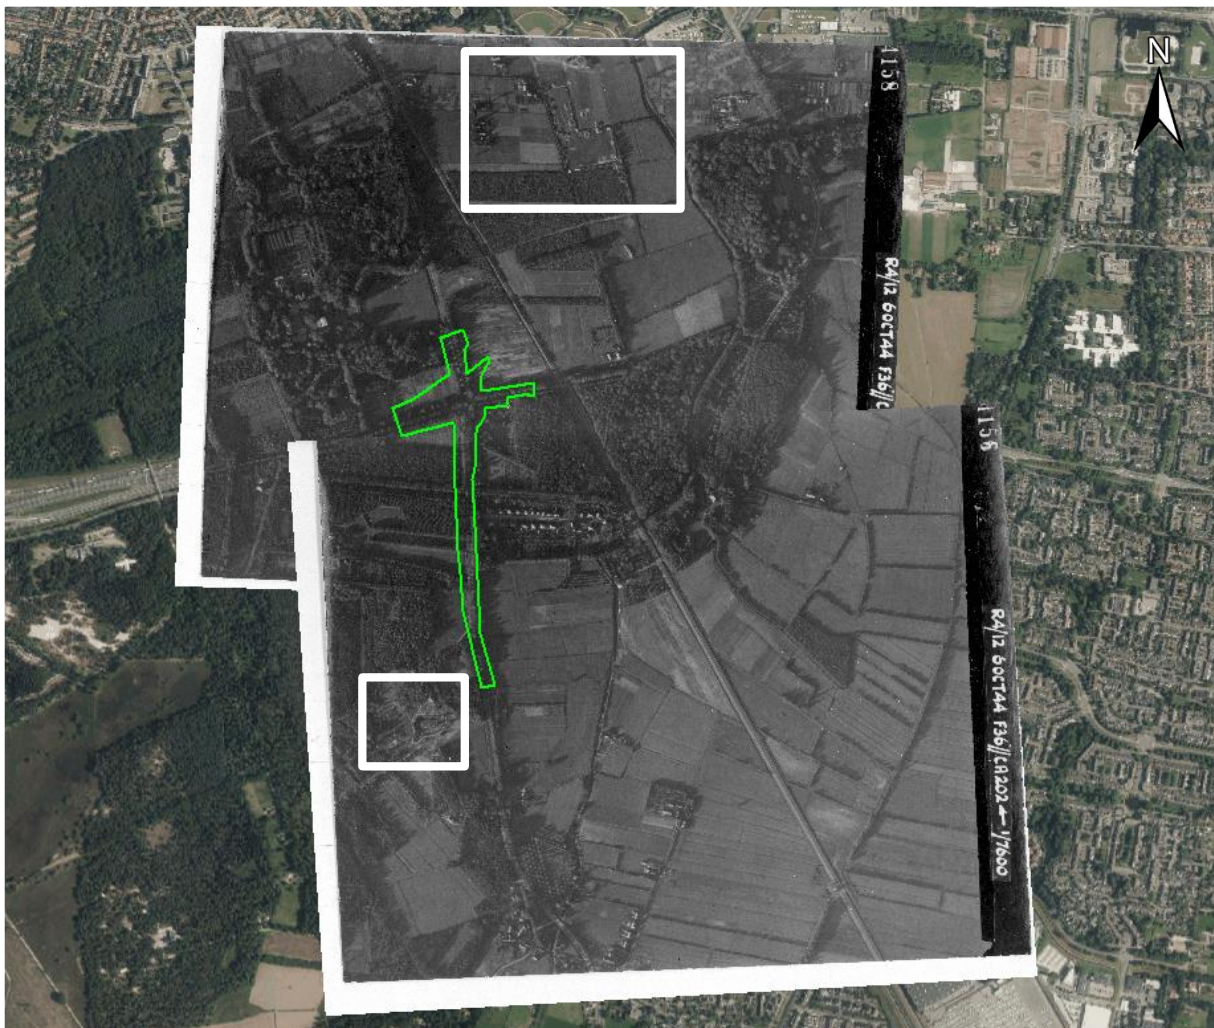
Figuur 9. De locaties van de gesignaleerde stellingen op 6 oktober 1944. Bron satellietbeeld: PDOK.

Uit de analyse van het luchtfotomateriaal zijn verschillende indicaties voor de aanwezigheid van CE in het projectgebied gesignaleerd. In de omgeving van het projectgebied zijn meerdere verdedigingswerken te zien. Zo zijn er bij het Schutterhoef aan de Arnhemseweg 10 verschillende stellingen gesignaleerd. Deze zijn waarschijnlijk gemaakt door de daar ingekwartierde Duitsers. Daarnaast stonden er een aantal Flak-opstellingen op de plek waar nu de voetbalvelden van RODA '46 liggen. Tevens zijn er meerder kraters en beschadigde gebouwen in de omgeving van het projectgebied gesignaleerd.

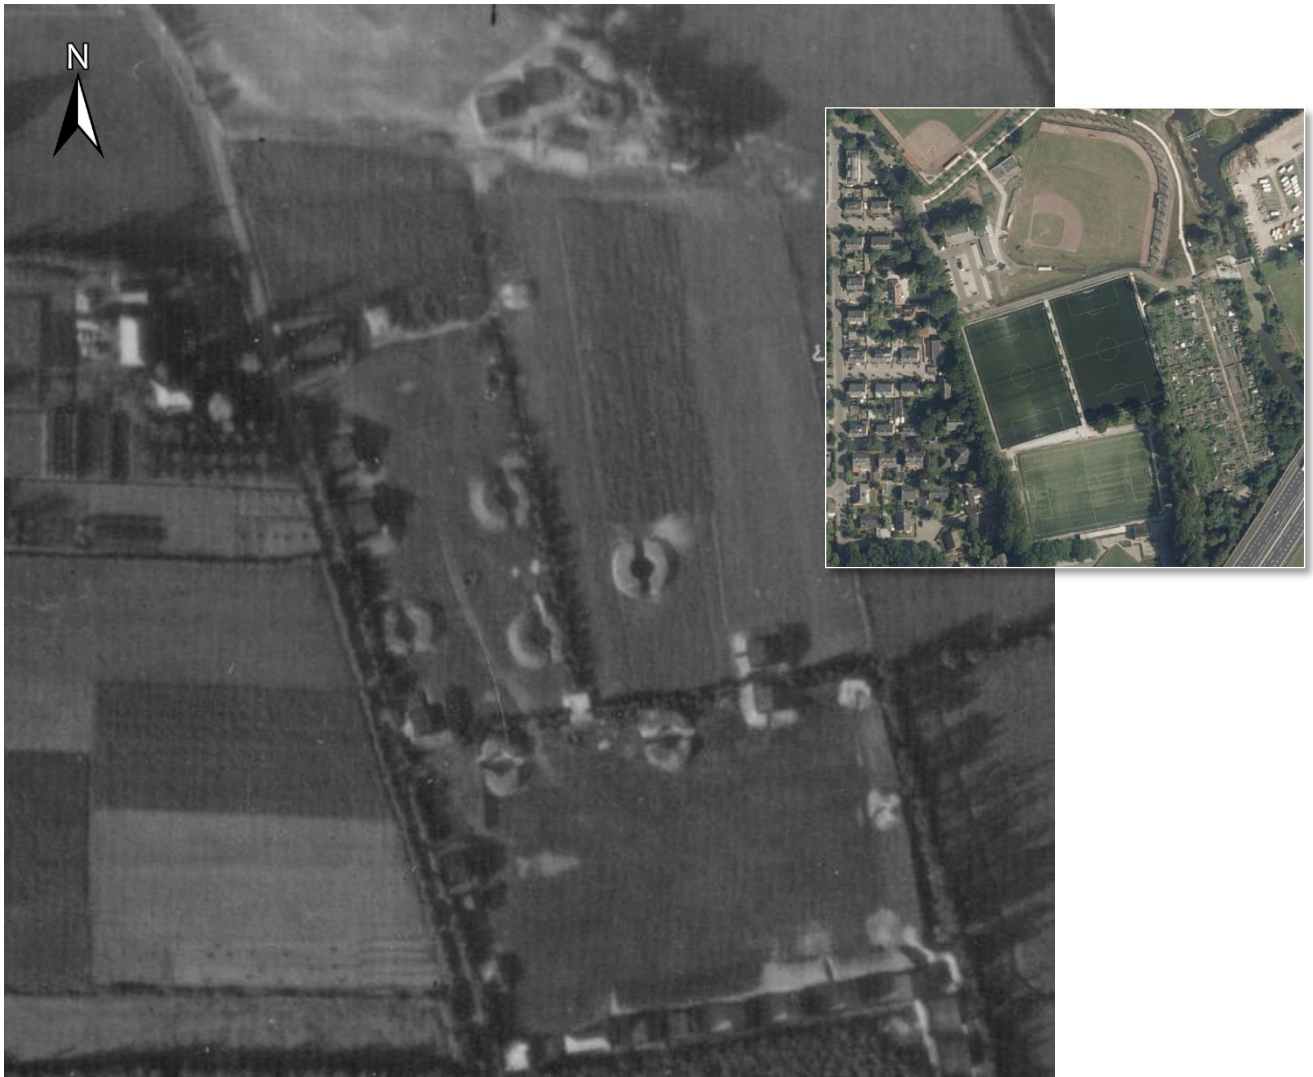
**Figuur 10.** Meerdere Flak-opstellingen ten noorden van het projectgebied op de foto's van 6 oktober 1944. Rechtsboven, het gebied tegenwoordig. Bron satellietbeeld: PDOK.

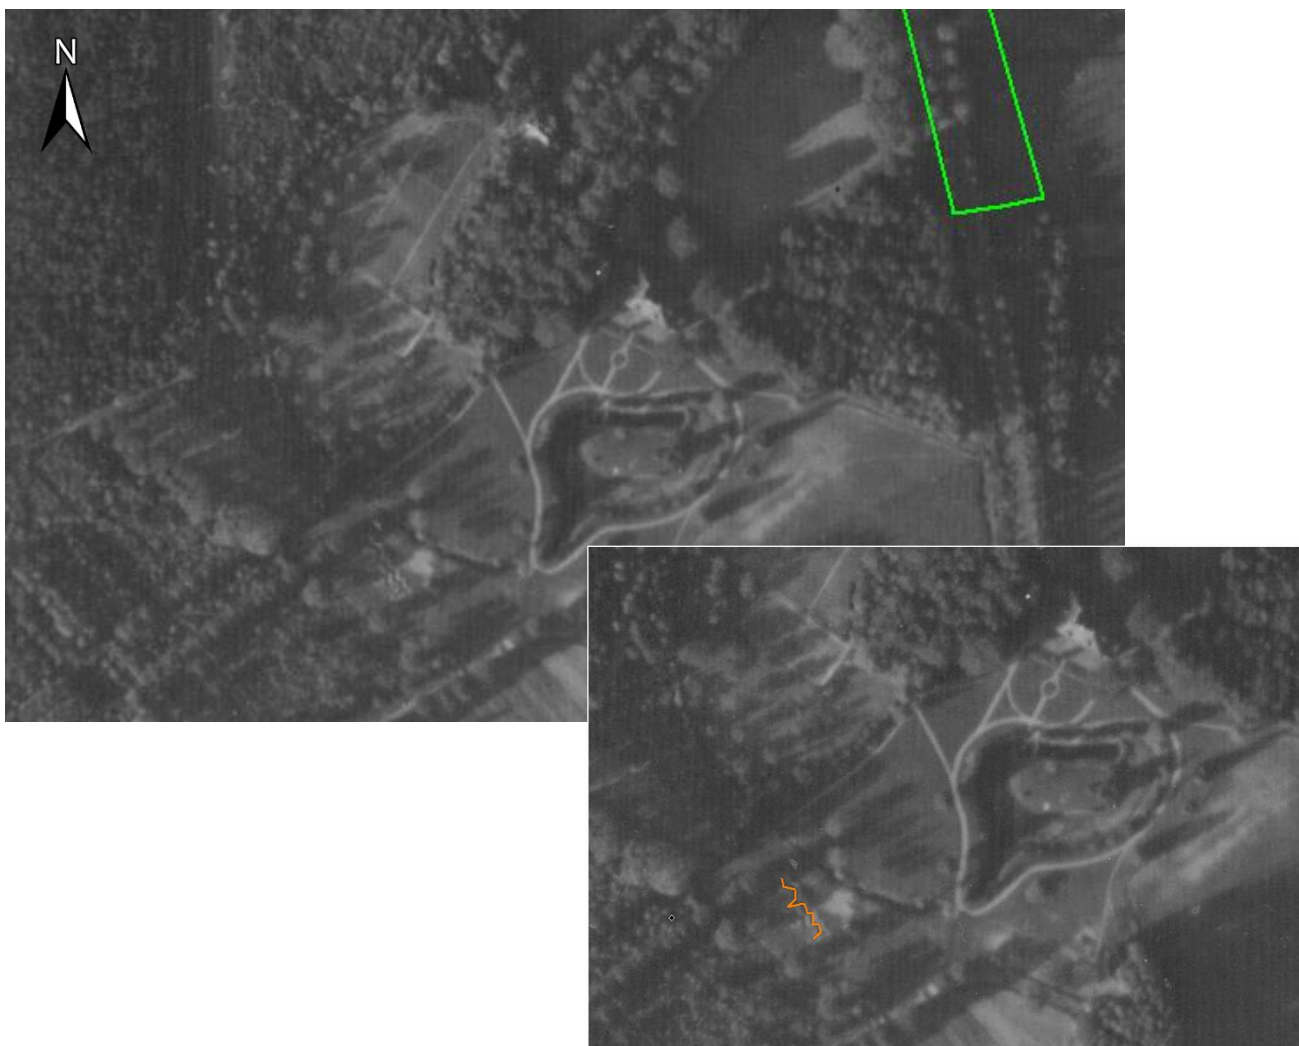
**Figuur 11.** De loopgraaf bij het Schutterhoef ten zuidwesten van het projectgebied op de foto's van 6 oktober 1944. Deze is waarschijnlijk door de daar gelegde Duitsers gemaakt.

In de directe omgeving van het projectgebied is op het luchtfotomateriaal de aanwezigheid van een diverse militaire loopgraven en verdedigingswerken gesignaleerd;
-
